Las apariencias engañan

Miguel A. Rodríguez-Torices
Félix Ibáñez Marfil

COLEGIO DE ARQUITECTOS TÉCNICOS DE MADRID

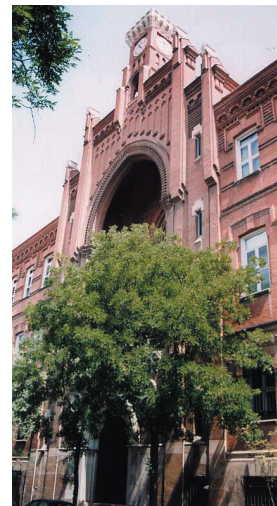
sorpresa con el cambio de escala (x28), al apreciarse en las fachadas varios puntos con riesgo de pequeños desprendimientos por descamaciones o fragmentos en bastantes puntos, así como ladrillos y elementos decorativos con un cierto grado de inestabilidad. Una vez más, se confirma aquello de que “**LAS APARIENCIAS ENGAÑAN**”.

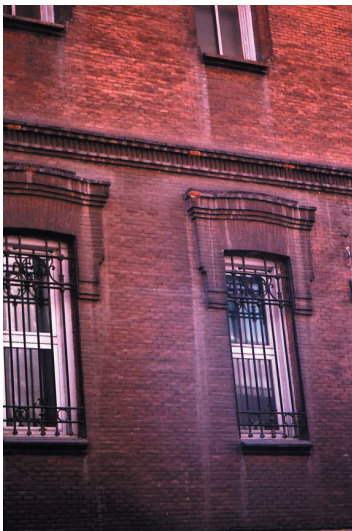
ESTUDIO DE LA ESCORRENTÍA POR LA FACHADA (Causa de manchas antiestéticas)

Las cornisas, impostas o guardapolvos de ventanas, tienen una función importantísima de protección y control de la escorrentía de lluvia en las fachadas, además de su papel puramente compositivo o estético. Al deteriorarse algunos de sus ladrillos, se han producido puntos de discontinuidad en estos elementos, alterándose consecuentemente los caminos recorridos por el agua de la escorrentía y alcanzando a zonas que debían quedar protegidas.
